*Consolidamento e restauro dei paramenti esterni della Cappella dei Principi e
della Sacrestia Nuova - Museo delle Cappelle Medicee
Piazza Madonna degli Aldobrandini - Firenze*

**Progetto esecutivo di *Messa in sicurezza e restauro dei
paramenti esterni della Cappella dei Principi***

Relazione generale

dicembre 2020

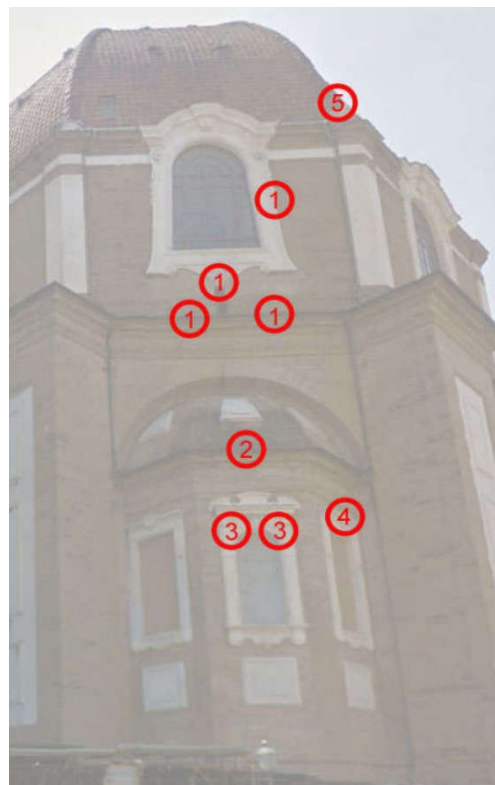
1. Facciata n° 6 su Canto de' Nelli (nord) – La facciata indicata al n° 6 ospita una delle cappelle semicircolari; di recente non è stata oggetto di consistenti interventi, salvo quello di protezione della calotta. Le condizioni puntuali di degrado, che si sommano a quelle generali di cui sopra, sono:

- 1.1 nella zona del tamburo così come nella zona della cappella semicircolare, gli elementi in marmo che costituiscono delimitazione e decorazione delle aperture risultano distaccati dal supporto murario e in alcuni punti fessurati, anche a causa della presenza di staffe metalliche ossidate forse oggetto di precedenti interventi (punti 1 e 3). Ciò in particolare per l'elemento di sommità della cornice a delimitazione dell'apertura nel prospetto di destra della cappella che risulta solo appoggiato (punto 4);

- 1.2 nelle fasce dei cornicioni si rilevano infiltrazioni di acqua in corrispondenza degli elementi di gronda (punti 1 e 2) che portano il deterioramento e il parziale distacco degli elementi lapidei;

- 1.3 nella zona dell'imposta della cupola due delle tegole angolari del costolone di destra risultano fessurate al centro e sostenute da ganci in ferro oggi ossidati (punto 5). In generale comunque tutte le tegole, la gran parte collocate in posizione molto inclinata (anche vicina alla verticale), presentano ganci in ferro che devono essere controllati puntualmente durante la fase esecutiva.

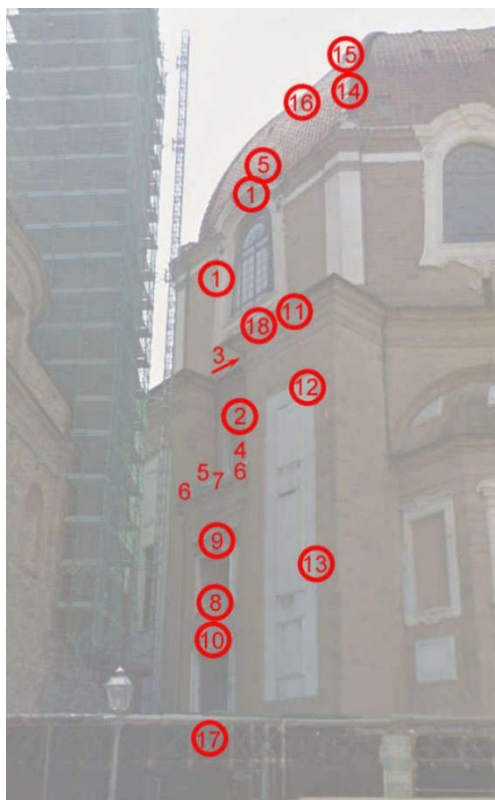
2. Facciata n° 7 su Canto de' Nelli (nord-est) - La facciata indicata al n° 7 è una di quelle con porzione rettilinea finestrata; negli ultimi decenni non risulta oggetto di interventi di restauro e le condizioni lo evidenziano chiaramente. Le condizioni puntuali di degrado sono:

- 2.1. nel tamburo così come nelle pareti della fascia bassa, gli elementi in marmo che delimitano e decorazione le aperture si presentano alterati sia nella consistenza materica superficiale (aspetto zuccherino), sia nell'adesione al supporto murario sia per la presenza di fessurazioni. In vari casi si rileva che le zanche di ferro con cui venivano assicurati i blocchi di marmo al supporto sono corrosi e ossidati, costituendo significativa causa di perdita di sicurezza. I punti segnalati interessanti da degrado in questa facciata sono molti (punti 1, 2, 8, 9, 10, 12 e 17), anche con scivolamento dalla sede originaria dei conci in chiave (punti 9 e 17);
- 2.2. nei cornicioni di gronda e nei cornici marcapiano si rilevano importanti situazioni di degrado della pietra forte con fessurazioni dei blocchi, perdita di coesione e distacco dal supporto murario (punti 3,

6, 7, 11 e 18) che portano evidente deterioramento delle condizioni di sicurezza;

2.3. nella zona della cupola sia le tegole angolari sia le tegole della vela risultano interessate da fessure e in alcuni casi anche rotture, con perdita di materiale (punti 14, 15 e 16).

In sintesi le condizioni della facciata posta a nord-est (facciata n° 7) è particolarmente segnata da fenomeni di degrado materico, con disgregazione superficiale o alterazione zuccherina e disgregazione delle sigillature, da fenomeni fessurativi anche importanti e da perdita della stabilità dei singoli elementi, con importanti conseguenze ai fini del mantenimento della sicurezza delle aree sottostanti.
